МЕЖГОСУДАРСТВЕННЫЙ АВИАЦИОННЫЙ КОМИТЕТ
КОМИССИЯ ПО РАССЛЕДОВАНИЮ АВИАЦИОННЫХ ПРОИСШЕСТВИЙ

ОКОНЧАТЕЛЬНЫЙ ОТЧЕТ
ПО РЕЗУЛЬТАТАМ РАССЛЕДОВАНИЯ АВИАЦИОННОГО ПРОИСШЕСТВИЯ

Вид авиационного происшествия	Катастрофа
Тип воздушного судна	Самолет А-52
Государственный регистрационный опознавательный знак	РА-0380G, идентификационный номер – ЕЭВС.02.0264
Заводской номер самолета	833202
Владелец	Частное лицо
Эксплуатант	Не требуется
Авиационная администрация	Приволжский МТУ ВТ ФАВТ
Место происшествия	1,7 км южнее аэродрома «Саратов-Южный». Координаты: 51°27,741' СШ, 045°56,480' ВД.
Дата и время	24.07.2009 г. 03:12 UTC (07:12 местного времени)

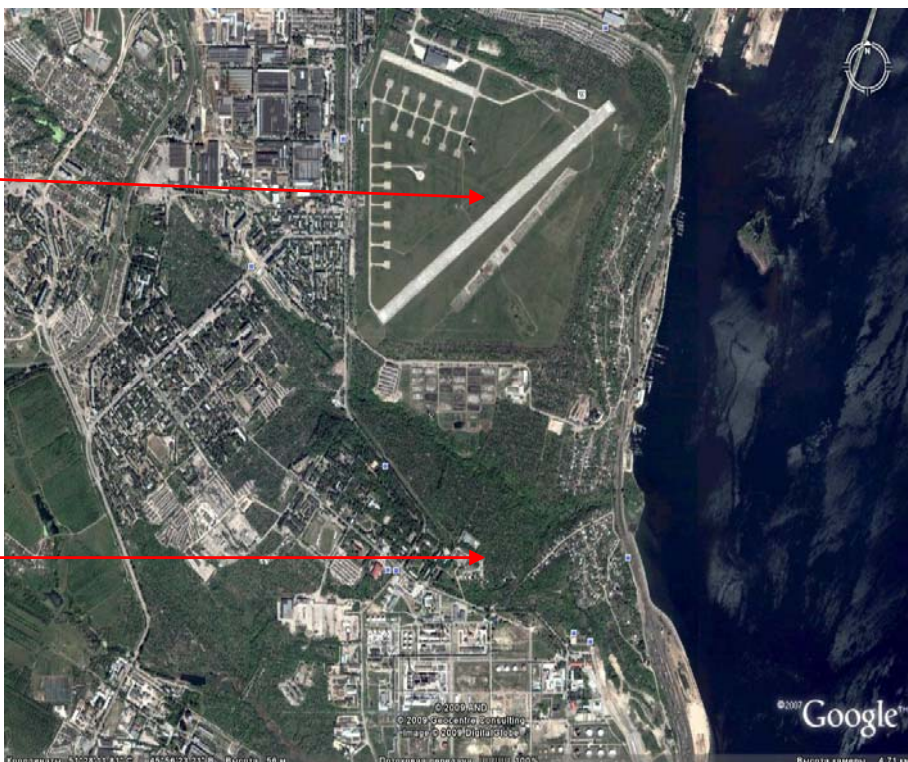
Место АП на снимке из космоса

Место падения представляет собой небольшую поляну на западном склоне оврага диаметром около 14 м, окружённую густым кустарником высотой до 1,5 метров и деревьями (осины, березы и дикие фруктовые деревья) максимальной высотой до 8 м.

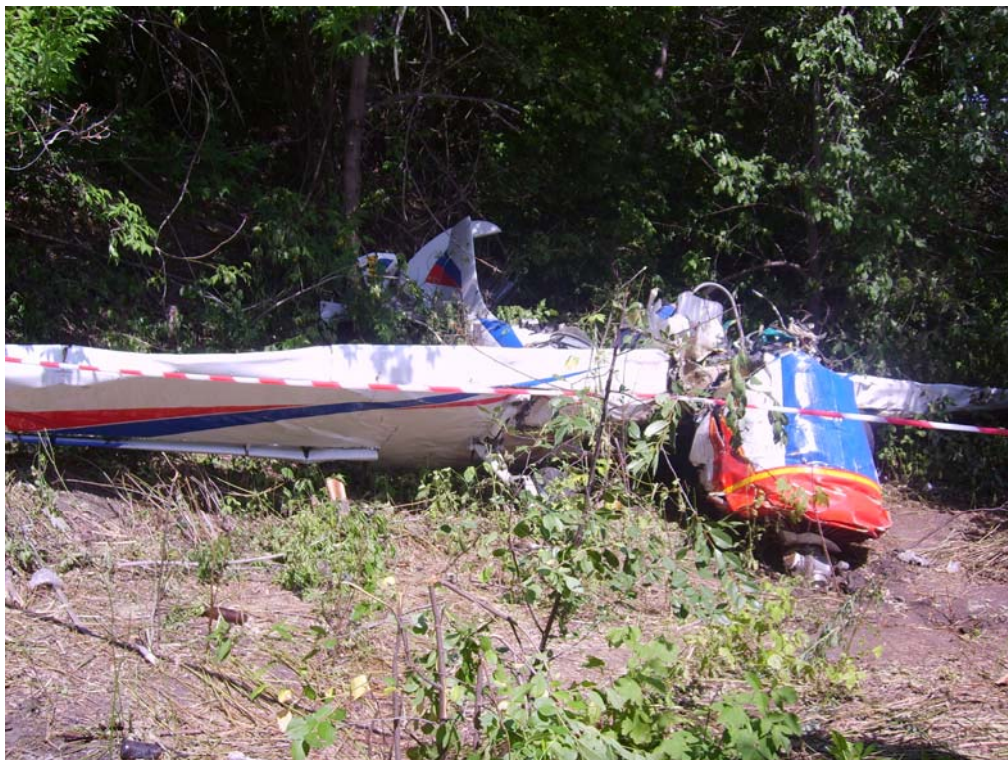
Фото 3. Вид на самолет справа спереди

Первое касание самолета с земной поверхностью произошло с углом тангажа примерно 70° на пикирование втулкой винта и винтом, который при ударе разрушился.

При дальнейшем движении самолета произошло разрушение подмоторной рамы и узлов крепления двигателя к фюзеляжу. Движущийся по инерции самолет столкнулся с землёй передними кромками левого и правого полукрыла по всей их длине и пневматиками правого и левого колес шасси. Приборная доска передней кабины при ударе полностью разрушилась, кресло передней кабины вместе с пилотом было сорвано со штатного места и поднято вверх назад на заднюю кабину. После этого воздушное судно отбросило назад на 1,4 м (эффект пружины).

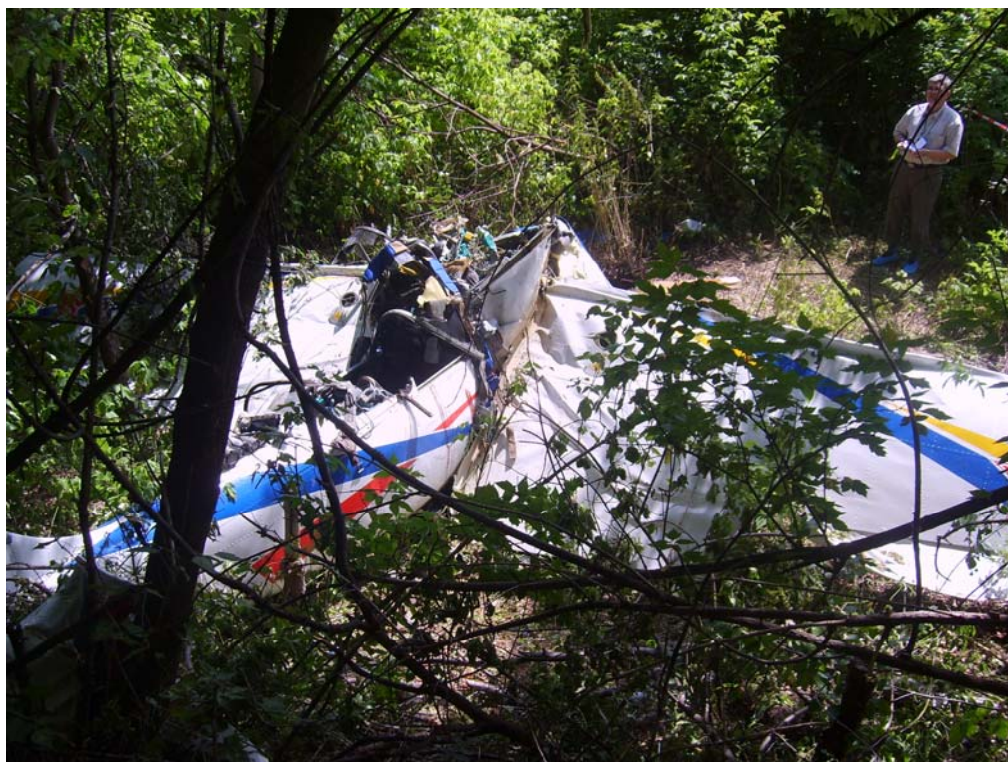
Фото 4. Вид на самолет справа сзади

- правый стабилизатор деформирован, узлы навески руля высоты к правому стабилизатору частично разрушены;

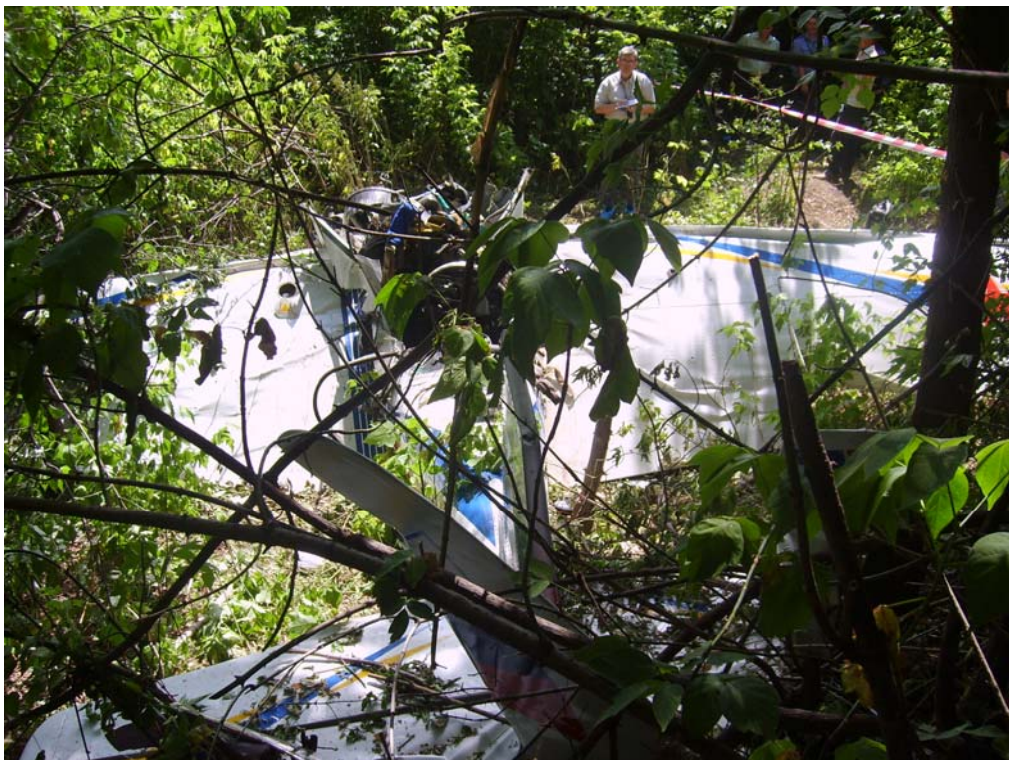
Фото 5. Вид на самолет сзади

- передняя кромка левого стабилизатора смята, руль высоты повреждён;

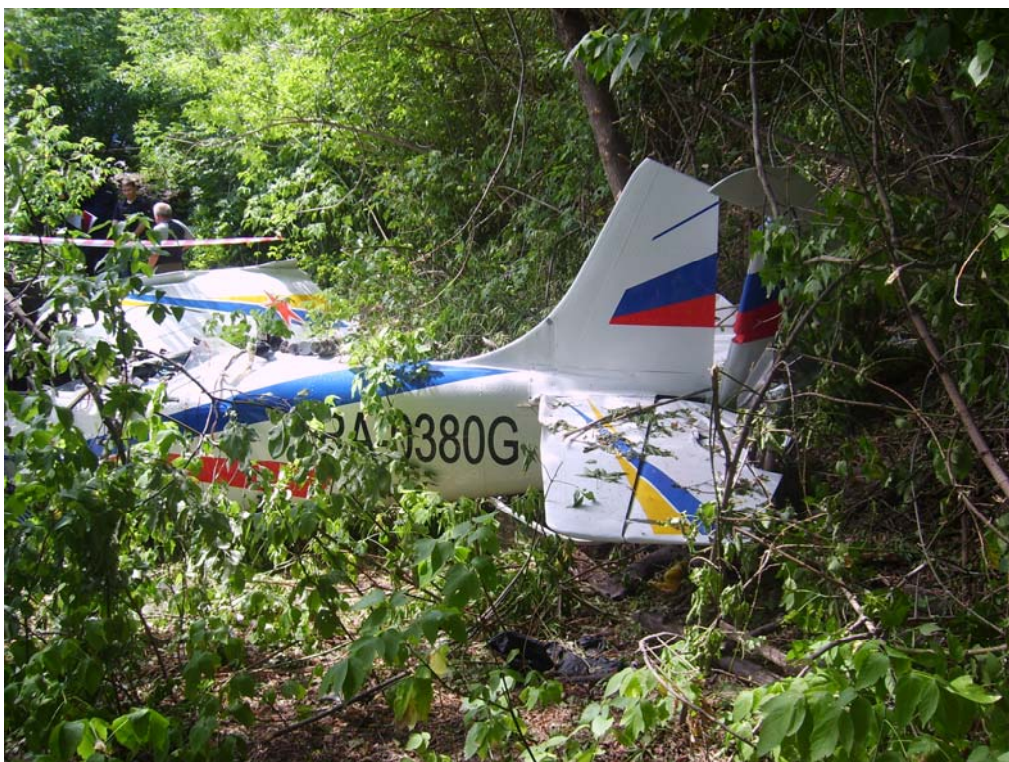
Фото 6. Вид на самолет слева сзади

- в результате разрушения центроплана в районе 5- 6 шпангоутов крыло расположено носком вверх под углом $\approx 45^\circ$ к строительной горизонтали фюзеляжа;

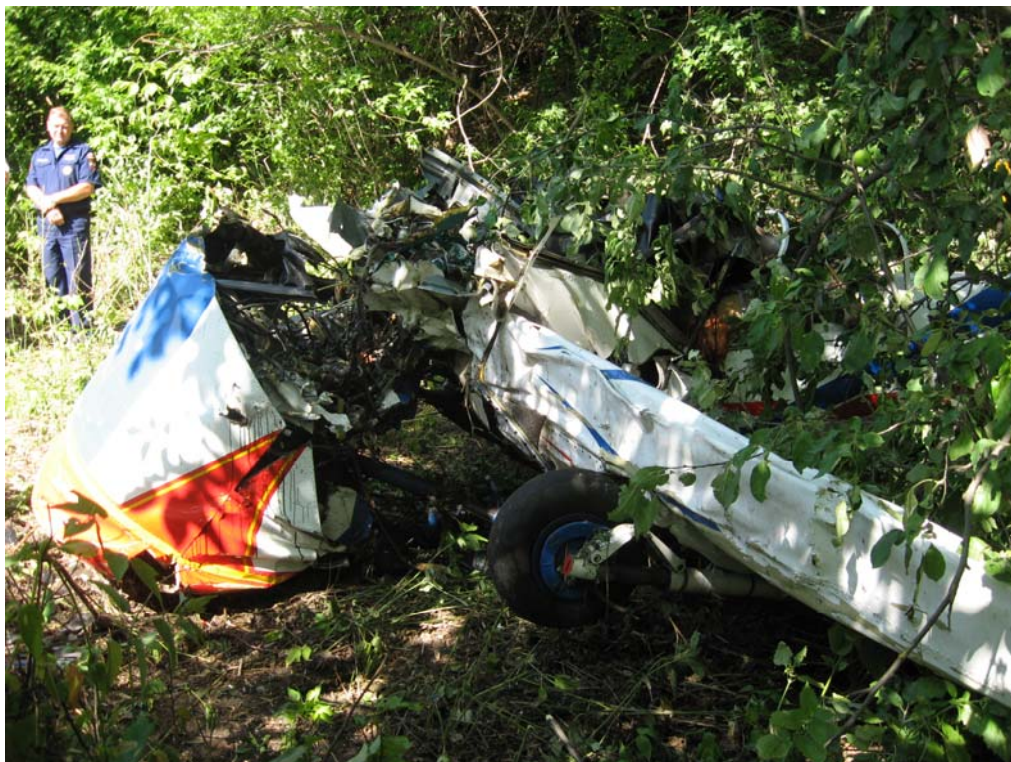
Фото 7. Вид на самолет слева спереди

- обломки воздушного винта, состоящие из трёх элементов, находятся слева спереди на расстоянии 1,5 м от места падения самолёта. Одна лопасть ВВ целая, другая разрушена на две части;

- остекление фонаря кабины экипажа полностью разрушено. Фрагменты оргстекла разбросаны в непосредственной близости от самолёта;
- передняя кабина экипажа полностью разрушена. Приборная доска разбита. Все приборы сорваны со штатных мест приборной доски. Остекление приборов разбито;
